| 276 | EBAR Casino |

1.- INFORMACIÓN GENERAL

| Arrecife | Casino Club Náutico de Arrecife | |

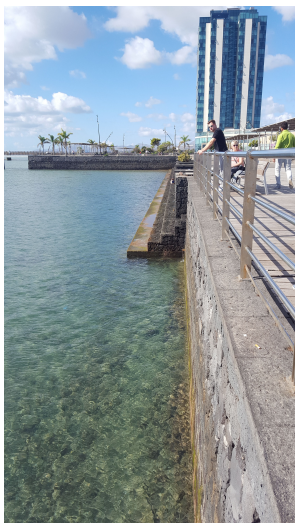
Ubicación en relación al entorno del punto de vertido

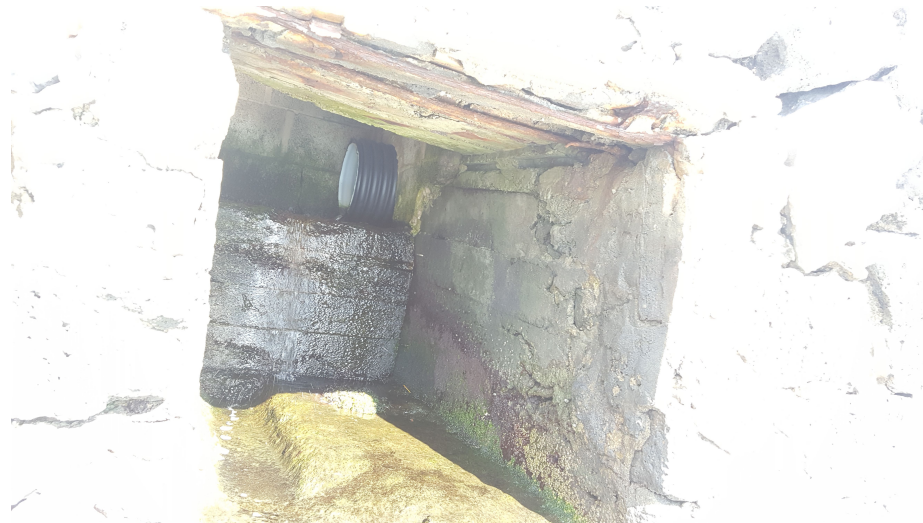
Detalle del punto de vertido, dentro del muro de contención del paseo marítimo, visto desde las escaleras mostradas en la foto anterior.
