ID vertido	Denominación
277	EBAR Portugal y EBAR Las Baganvillas

1.- INFORMACIÓN GENERAL

El vertido se produce en el paseo marítimo próximo al Cabildo.

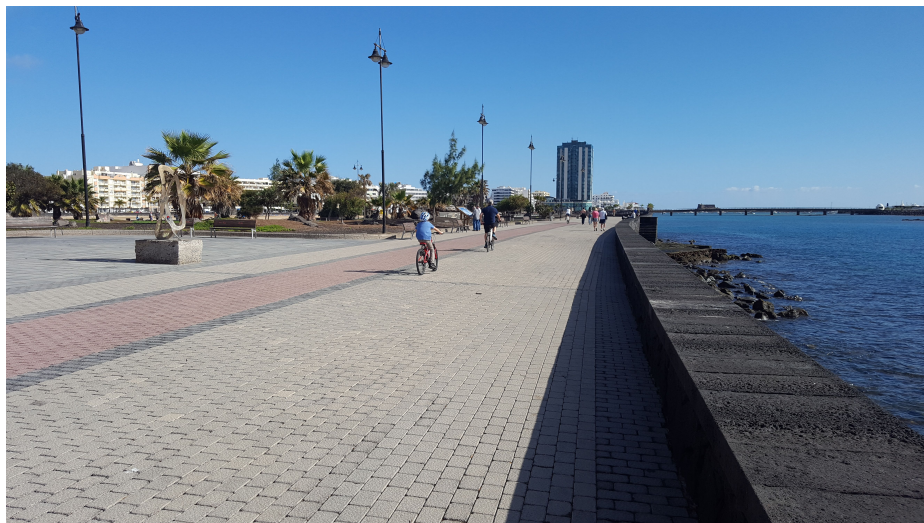
Entorno en el que se produce el vertido.

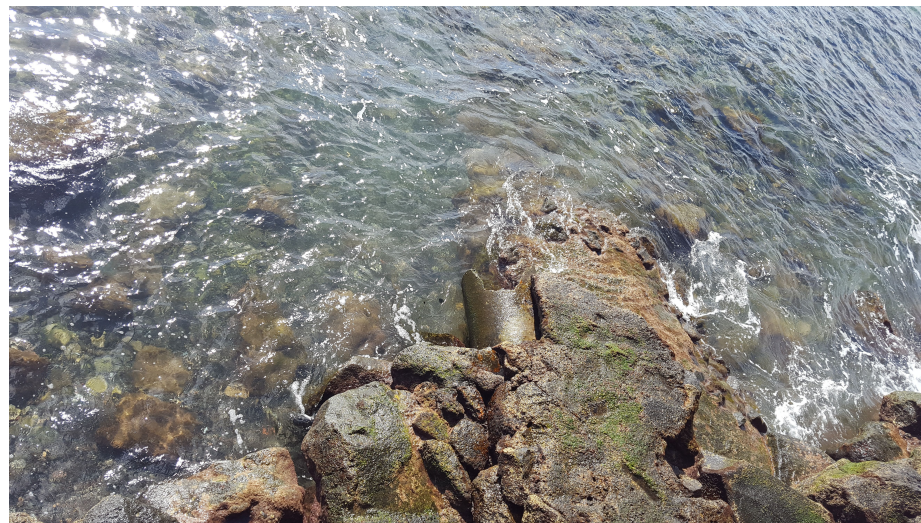
Forma de vertido	Régimen hidráulico	Diámetro tramo principal conducción (mm)		DIFUSORES		
Conducción de desagüe	Gravedad	500				
Cota de vertido (m)	Longitud total (m)	Material empleado en construcción	Estado general de la conducción	Nº difusores	Diámetro difusores (mm)	Longitud tramo difusor (m)
+2		Fibrocemento	Bueno

Detalle de la conducción de vertido.
