ID vertido	Denominación
317	Piscina Hotel Los Fariones

1.- INFORMACIÓN GENERAL

Núcleo urbano	Localización (zona de vertido)
Puerto del Carmen	Hotel Los Fariones

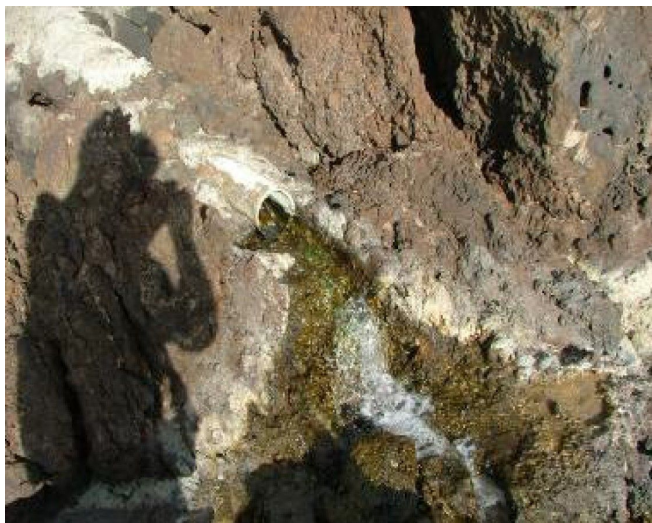
Fecha	Fuente
2007	Censo 2007
Observaciones	
Detalle del Punto de vertido.

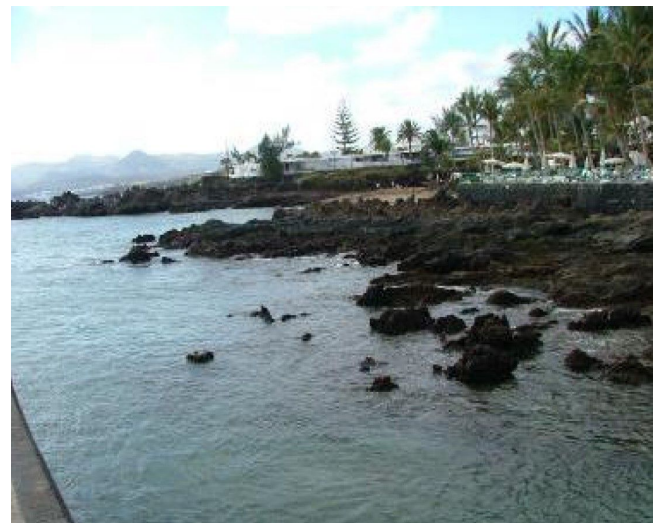
Fecha	Fuente
2007	Censo 2007
Observaciones	
Entorno en el que se produce el vertido.
