ID vertido	Denominación
253	Club Náutico de Santa Cruz de La Palma

### 1.- INFORMACIÓN GENERAL

**Club Náutico de Santa Cruz de La Palma**

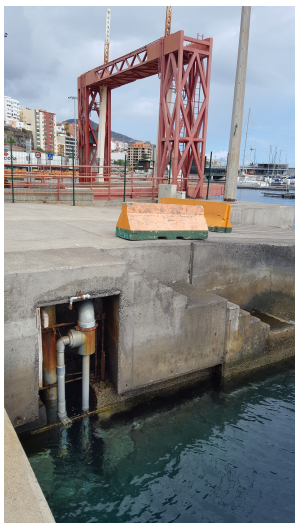
Vista del punto de vertido

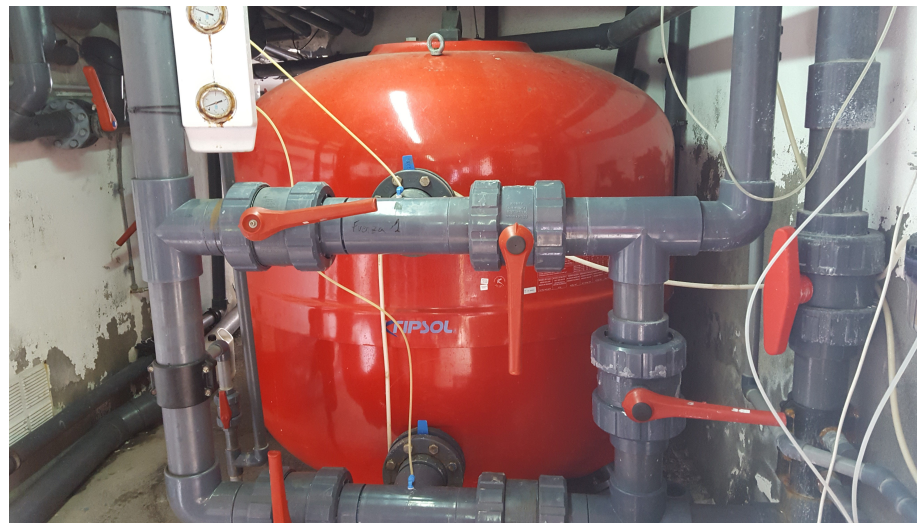
Filtros de las piscinas de agua salada
