ID vertido	Denominación
22	Desagüe de vivienda-1

1.- INFORMACIÓN GENERAL

Provincia	Isla	Municipio
Las Palmas	Fuerteventura	La Oliva
Núcleo urbano	Localización (zona de vertido)	
Cotillo	Caleta del Cotillo

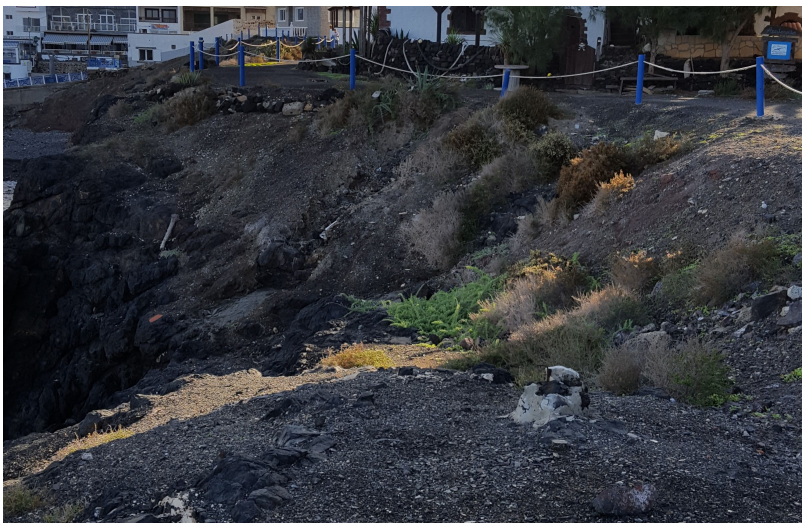
Detalle de la conducción

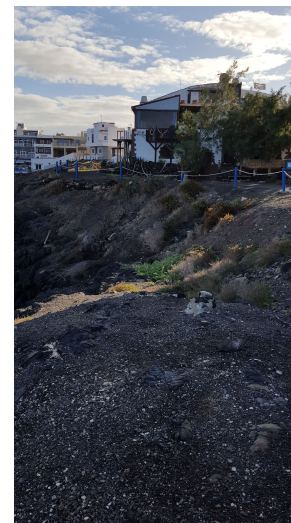
Vista general de la Zona de Vertido
