ID vertido	Denominación
24	Desagüe de cafetería

1.- INFORMACIÓN GENERAL

Provincia	Isla	Municipio
Las Palmas	Fuerteventura	La Oliva
Núcleo urbano	Localización (zona de vertido)	
Cotillo	Caleta del Cotillo

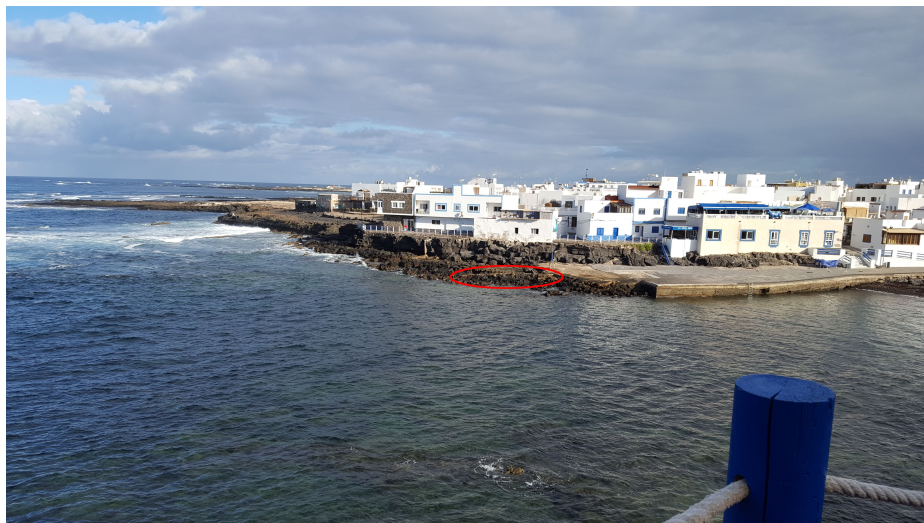
Fecha	Fuente
8/11/2016	Censo 2016
Observaciones	
Vista general de la zona de vertido.

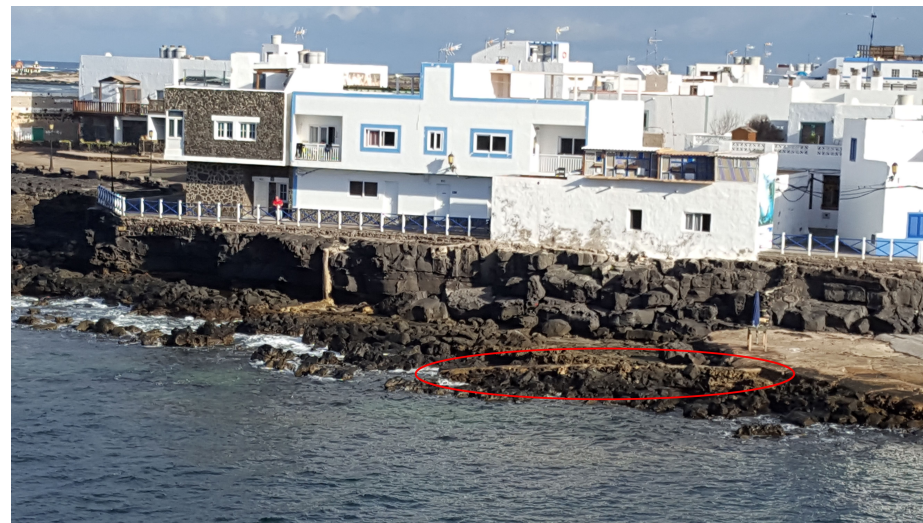
Fecha	Fuente
08/11/2016	Censo 2016
Observaciones	
Detalle de la conducción y la zona de vertido.
