ID vertido	Denominación
25	Desagüe de vivienda-2

1.- INFORMACIÓN GENERAL

Provincia	Isla	Municipio
Las Palmas	Fuerteventura	La Oliva
Núcleo urbano	Localización (zona de vertido)	
Cotillo	Caleta del Cotillo

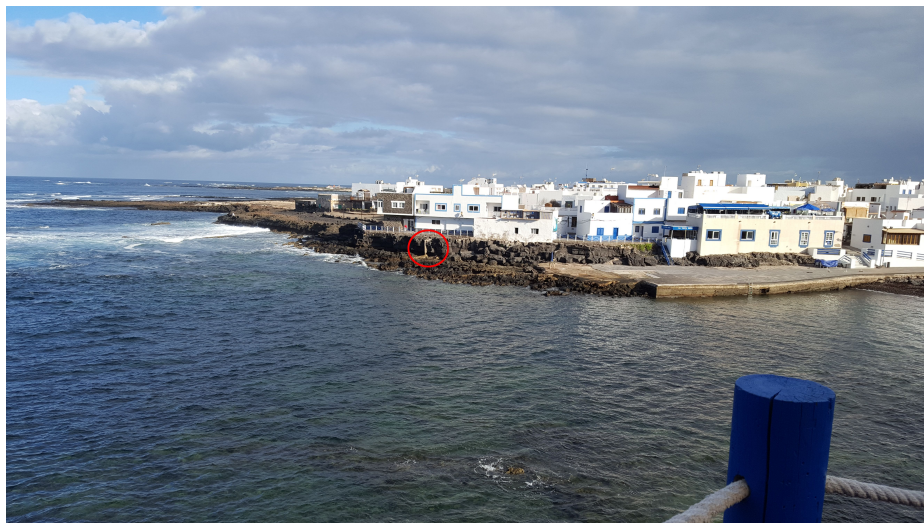
Fecha	Fuente
8/11/2016	Censo 2016
Observaciones	
Vista general de la zona de vertido.

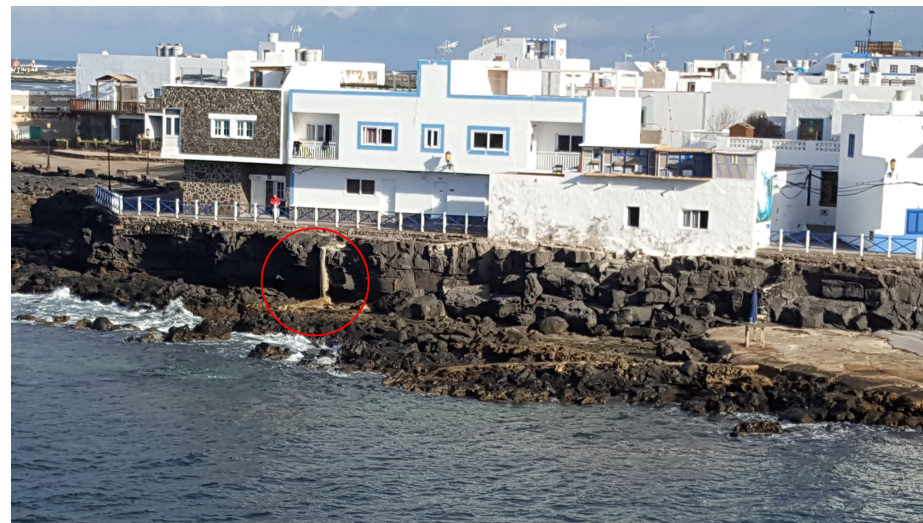
Forma de vertido	Régimen hidráulico	Diámetro tramo principal conducción (mm)		DIFUSORES		
Conducción de desagüe	Gravedad	100				
Cota de vertido (m)	Longitud total (m)	Material empleado en construcción	Estado general de la conducción	Nº difusores	Diámetro difusores (mm)	Longitud tramo difusor (m)
		PVC	Precario

Fecha	Fuente
08/11/2016	Censo 2016
Observaciones	
Detalle de la conducción y la zona de vertido.
