ID vertido	Denominación
29	EDAM de Suministros de Agua de La Oliva

1.- INFORMACIÓN GENERAL

Provincia	Isla	Municipio
Las Palmas	Fuerteventura	La Oliva
Núcleo urbano	Localización (zona de vertido)	
Corralejo	Charco de Bristol

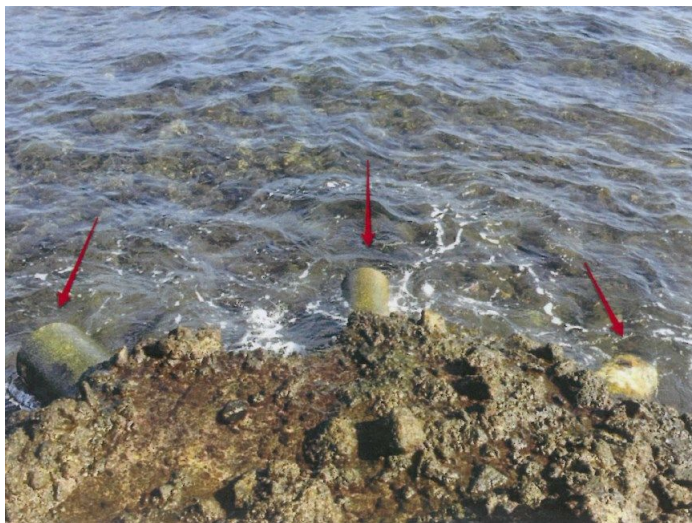
Detalle de la boca de vertido

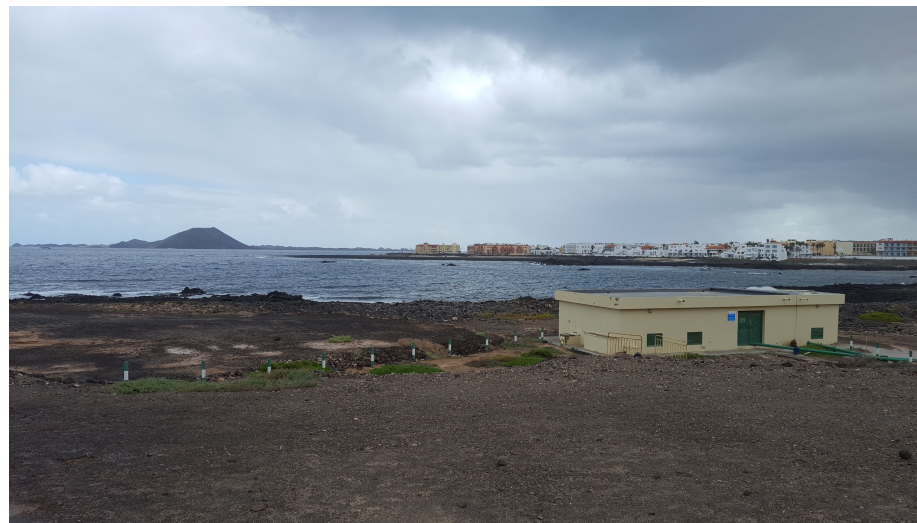
Dirección aproximada que sigue el trazado de la conducción.
