ID vertido	Denominación
545	Vertido Anjoca

1.- INFORMACIÓN GENERAL

Provincia	Isla	Municipio
Las Palmas	Fuerteventura	Antigua
Núcleo urbano	Localización (zona de vertido)	
El Castillo	Caleta de La Guirra

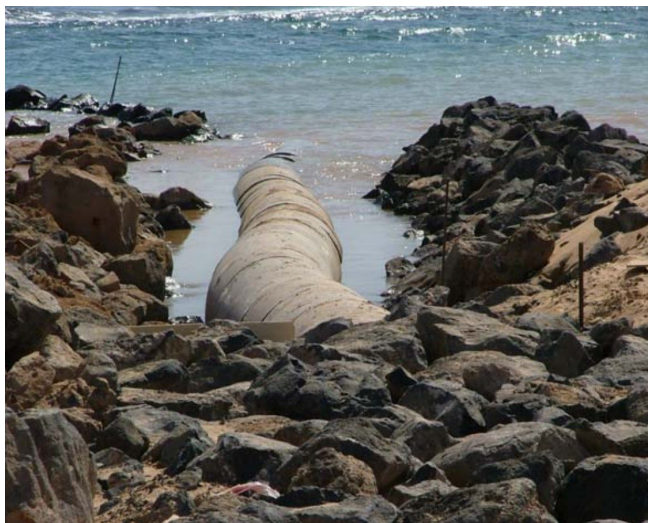
Detalle del tramo final de la conducción de hormigón.

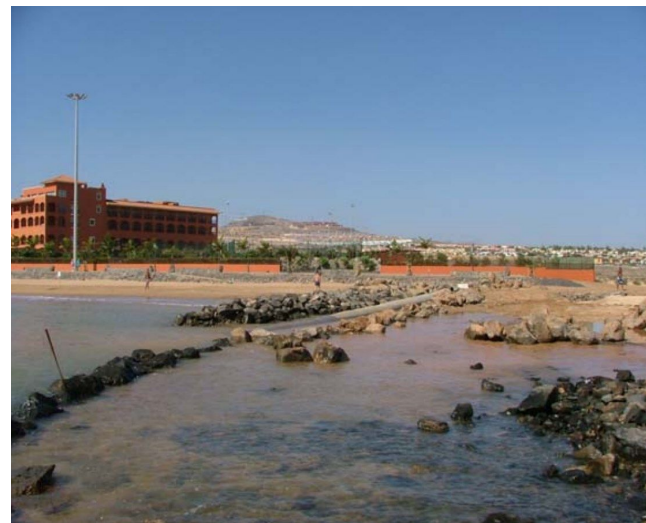
Conducción adentrándose en el mar desde la playa.
