Desaladora de Morro Jable

## 1.- INFORMACIÓN GENERAL

Puerto de Morro Jable

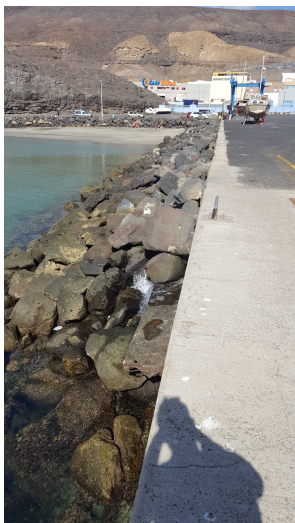
Vista del punto de vertido en la escollera.

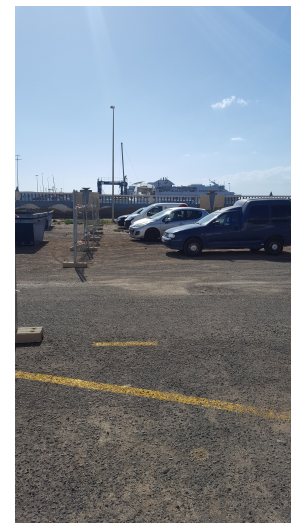
Vista de la alineación aproximada que sigue el trazado de la conducción.
