ID vertido	Denominación
61	Aliviadero EBAR Club Herbania

## 1.- INFORMACIÓN GENERAL

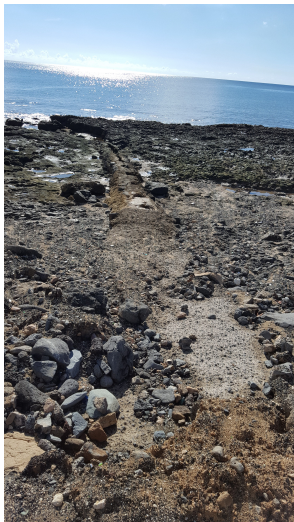
Forma de vertido	Régimen hidráulico	Diámetro tramo principal conducción (mm)		DIFUSORES		
Conducción de desagüe	Gravedad	315				
Cota de vertido (m)	Longitud total (m)	Material empleado en construcción	Estado general de la conducción	Nº difusores	Diámetro difusores (mm)	Longitud tramo difusor (m)
+1,5	25	Hormigón	Malo
