ID vertido	Denominación
68	Filtros Hotel Fuerteventura Playa Blanca

## 1.- INFORMACIÓN GENERAL

Provincia	Isla	Municipio
Las Palmas	Fuerteventura	Puerto del Rosario
Núcleo urbano	Localización (zona de vertido)	
Playa Blanca	Punta Nido de las Águilas

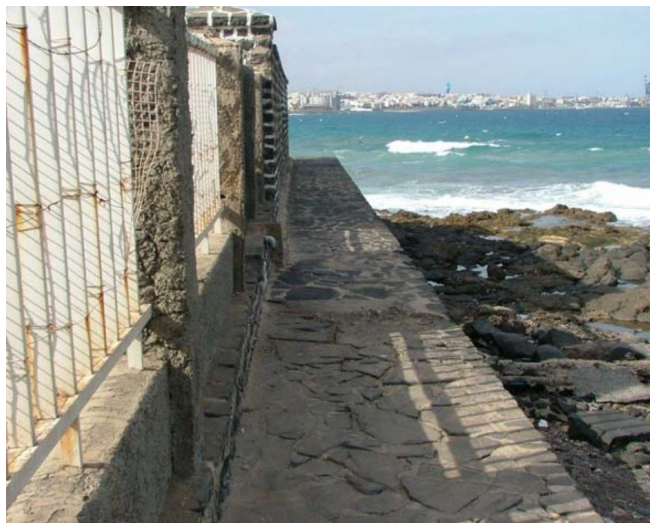
Detalle 1 del punto de vertido.

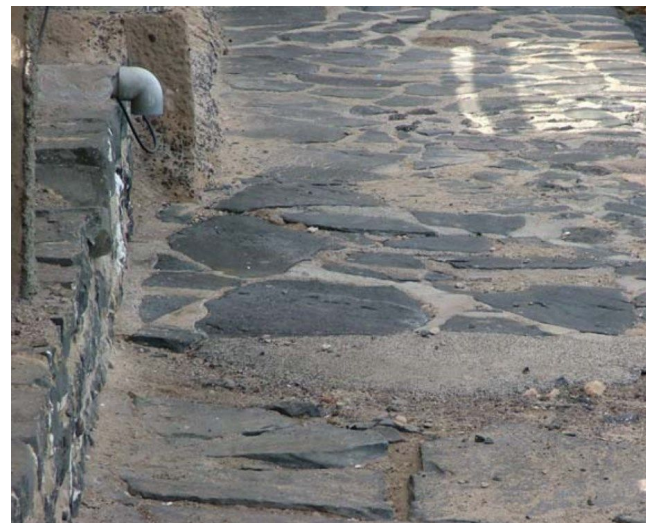
Detalle 2 del punto de vertido.
