331

Emisario Submarino Costa Papagayo

Censo 2016

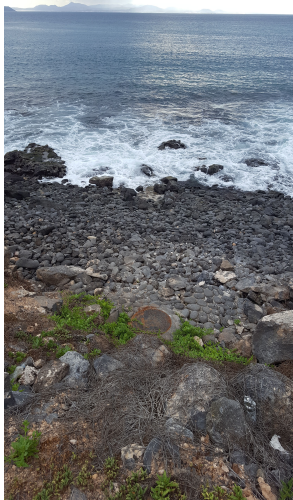
Detalle de la última arqueta del emisario y alineación aproximada que sigue al adentrarse en el mar.

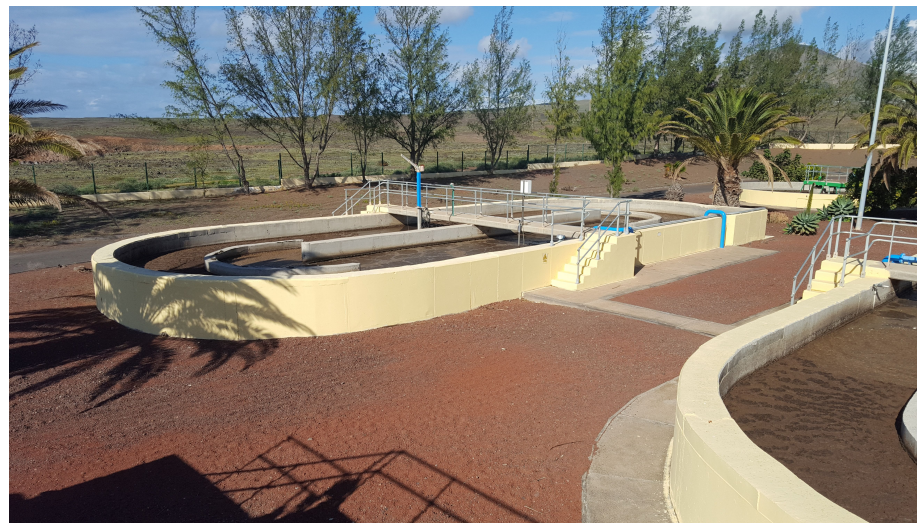
Detalle de la EDAR de Playa Blanca, cabecera del vertido
