ID vertido	Denominación
66	Aliviadero EBAR Los Pozos

1.- INFORMACIÓN GENERAL

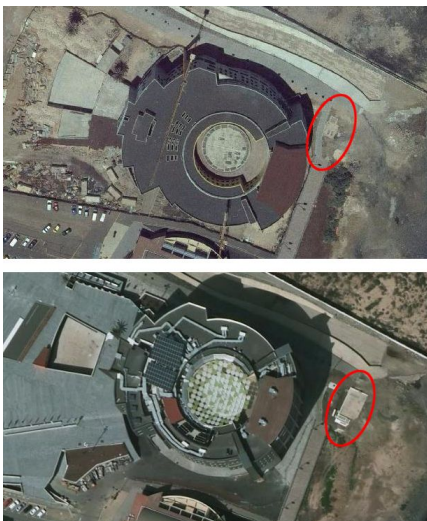
Observaciones	Observaciones
En la parte superior de la imagen se muestra la instalación censada en el año 2007, mientras que en la inferior se muestra lo censado en el censo 2016. Imágenes extraídas del GRAFCAN.	Detalle del trazado de la conducción de vertido en relación a la parcela contigua y el barranco.

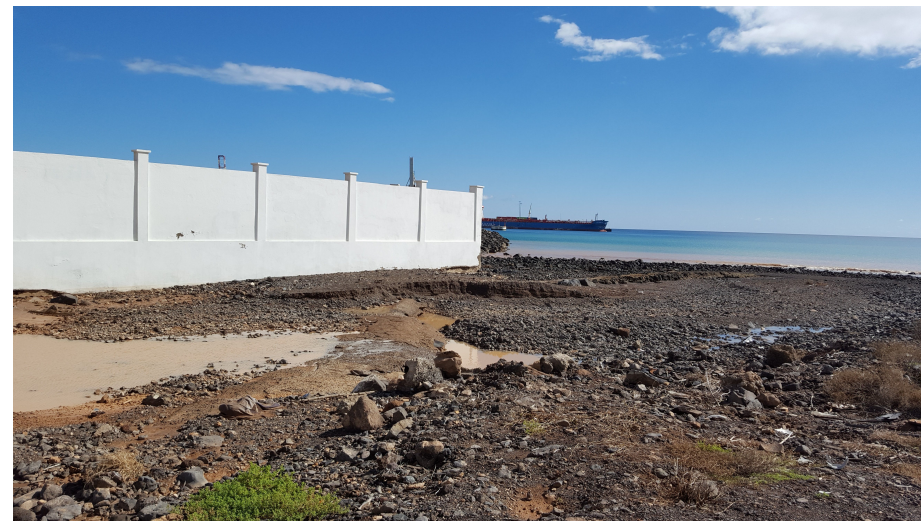
Cota de vertido (m)	Longitud total (m)	Material empleado en construcción	Estado general de la conducción	Nº difusores	Diámetro difusores (mm)	Longitud tramo difusor (m)
+1.5	35	PVC corrugado	Precario
